RAPPORT D'ÉTUDE GÉOTECHNIQUE

N° DE DOSSIER	19-05-123
LIEU	CHAMBORIGAUD (30)
PROJET	CHEMIN COMMUNAL
TYPE DE MISSION	G1 PGC
A LA DEMANDE DE	COMMUNE DE CHAMBORIGAUD
POUR LE COMPTE DE

Il s'agit de réaliser un chemin communal d'une longueur d'environ 350 m afin de rattraper le chemin de Perry en contournant le glissement de terrain qui a eu lieu par ailleurs (et qui a d'ores et déjà fait l'objet d'études géotechniques par notre entreprise).

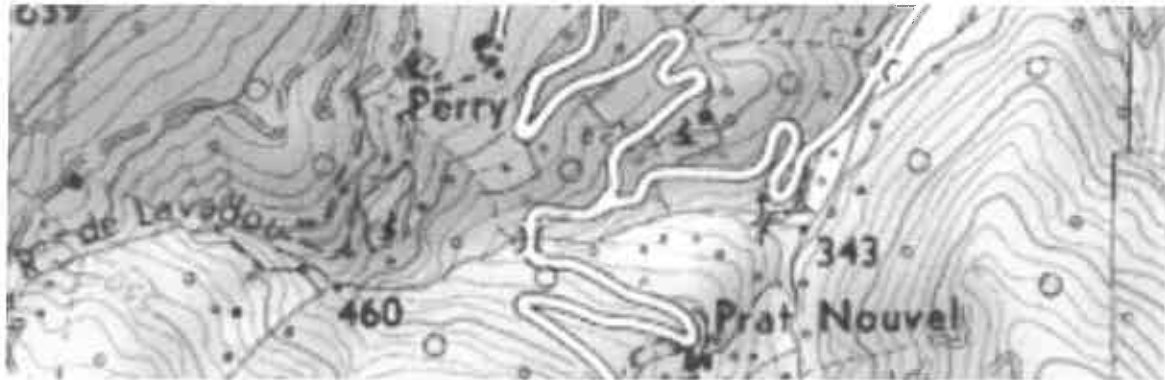
Figure 3 : Emplacement du glissement référencé

Lors de l'inventaire départemental des mouvements de terrain du GARD, de 2003, le secteur sud-ouest de la zone d'étude a été référencé comme présentant un glissement de terrain. Il s'agissait d'un glissement de peau sur le talus surplombant le chemin de Perry, légèrement au nord du franchissement du ruisseau du Lavadou.

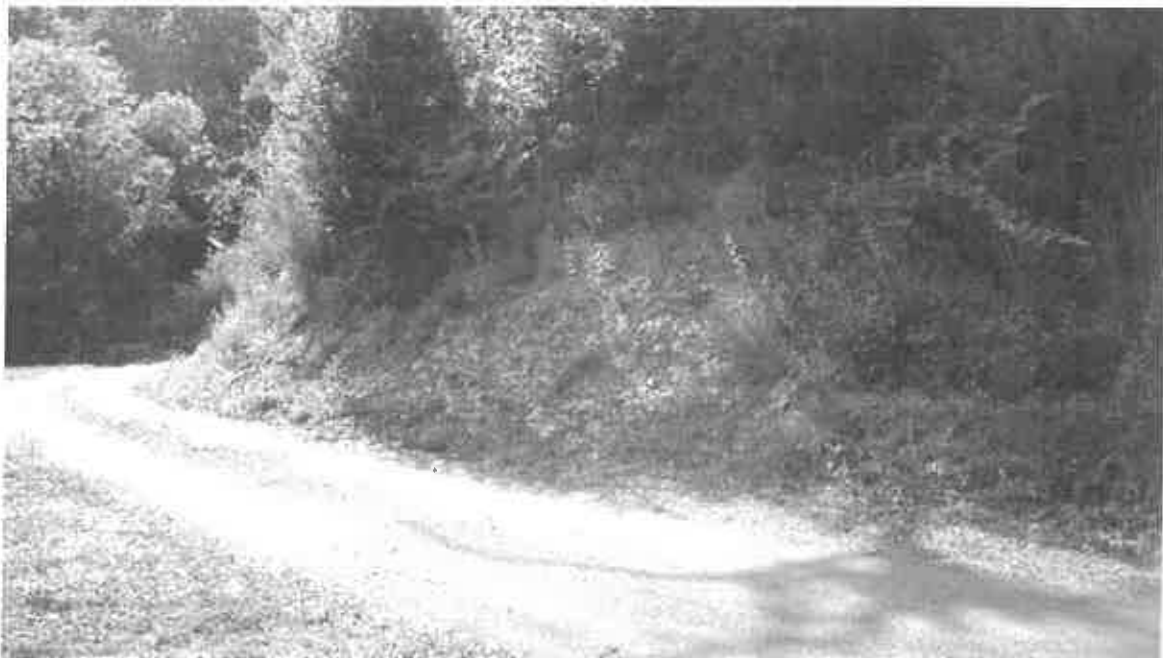
Figure 4 : Photo extraite du recensement des mouvements de terrain par COLAS (2003)

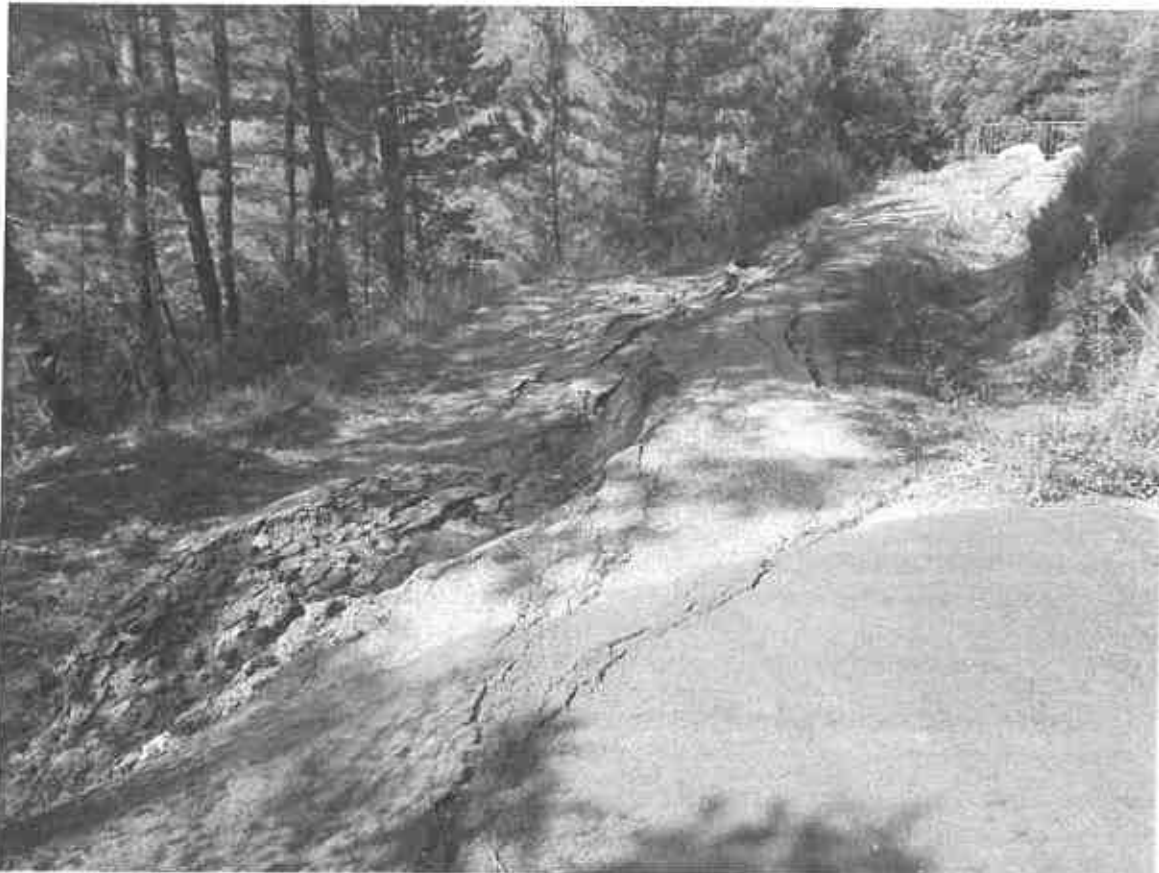
Rappelons que le chemin de Perry, à son intersection avec le chemin de Valmalle, est en cours de glissement. Lors de la présente étude, nous nous sommes rendus sur site et avons pu constater que le glissement s'est aggravé et continue progressivement sa descente. La route a été barrée pour empêcher l'accès au secteur. Rappelons également qu'en cas de rupture du glissement et de dévalement des terrains dans le ruisseau, il faudra envisager de dépêcher, en urgence, des engins de terrassement. Ceci pour éviter que les terres glissées ne mènent à l'obstruction du cours d'eau et ne puisse mener à une rupture brutale et une vague de submersion en aval.

Figure 5 : Glissement de terrain en cours d'aggravation

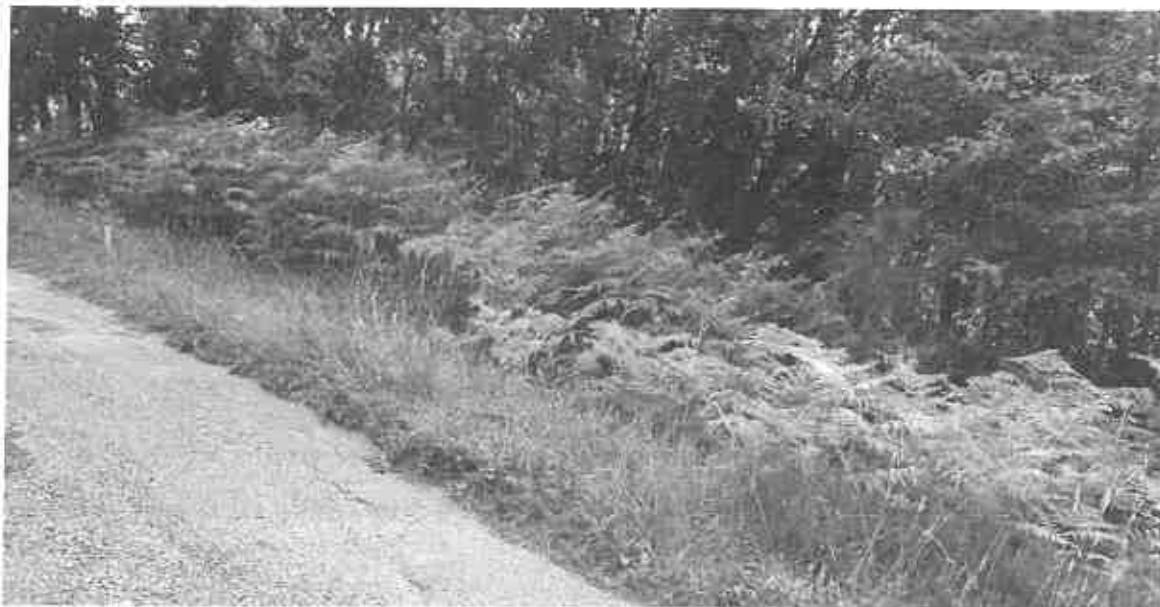
Le départ du chemin, au nord, présente une végétation broussailleuse dense.

Figure 6 : point de départ nord du chemin

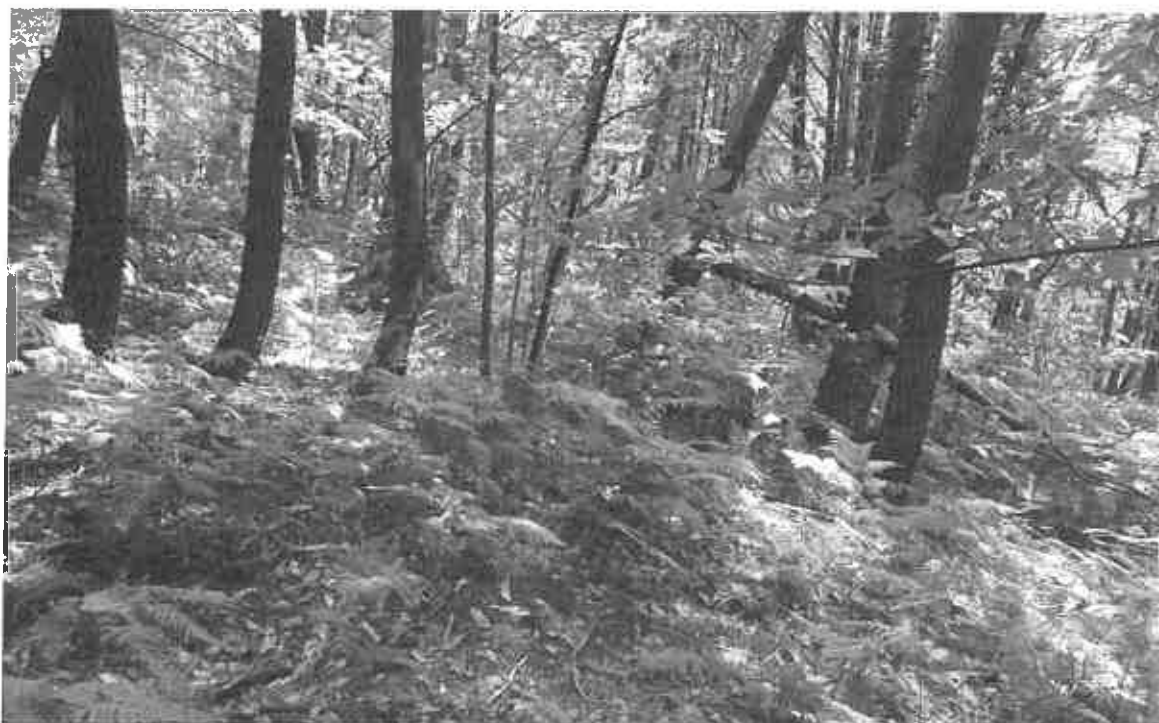
La végétation est ensuite densément arborée mais peu broussailleuse. Cette végétation apparait représentative de l'ensemble du secteur d'étude.

Figure 7 : Végétation représentative de l'ensemble du secteur d'étude

Nous remarquons que la majorité des arbres semblent légèrement cisailés en base mais qu'ils ont par la suite poussé avec un axe relativement vertical.

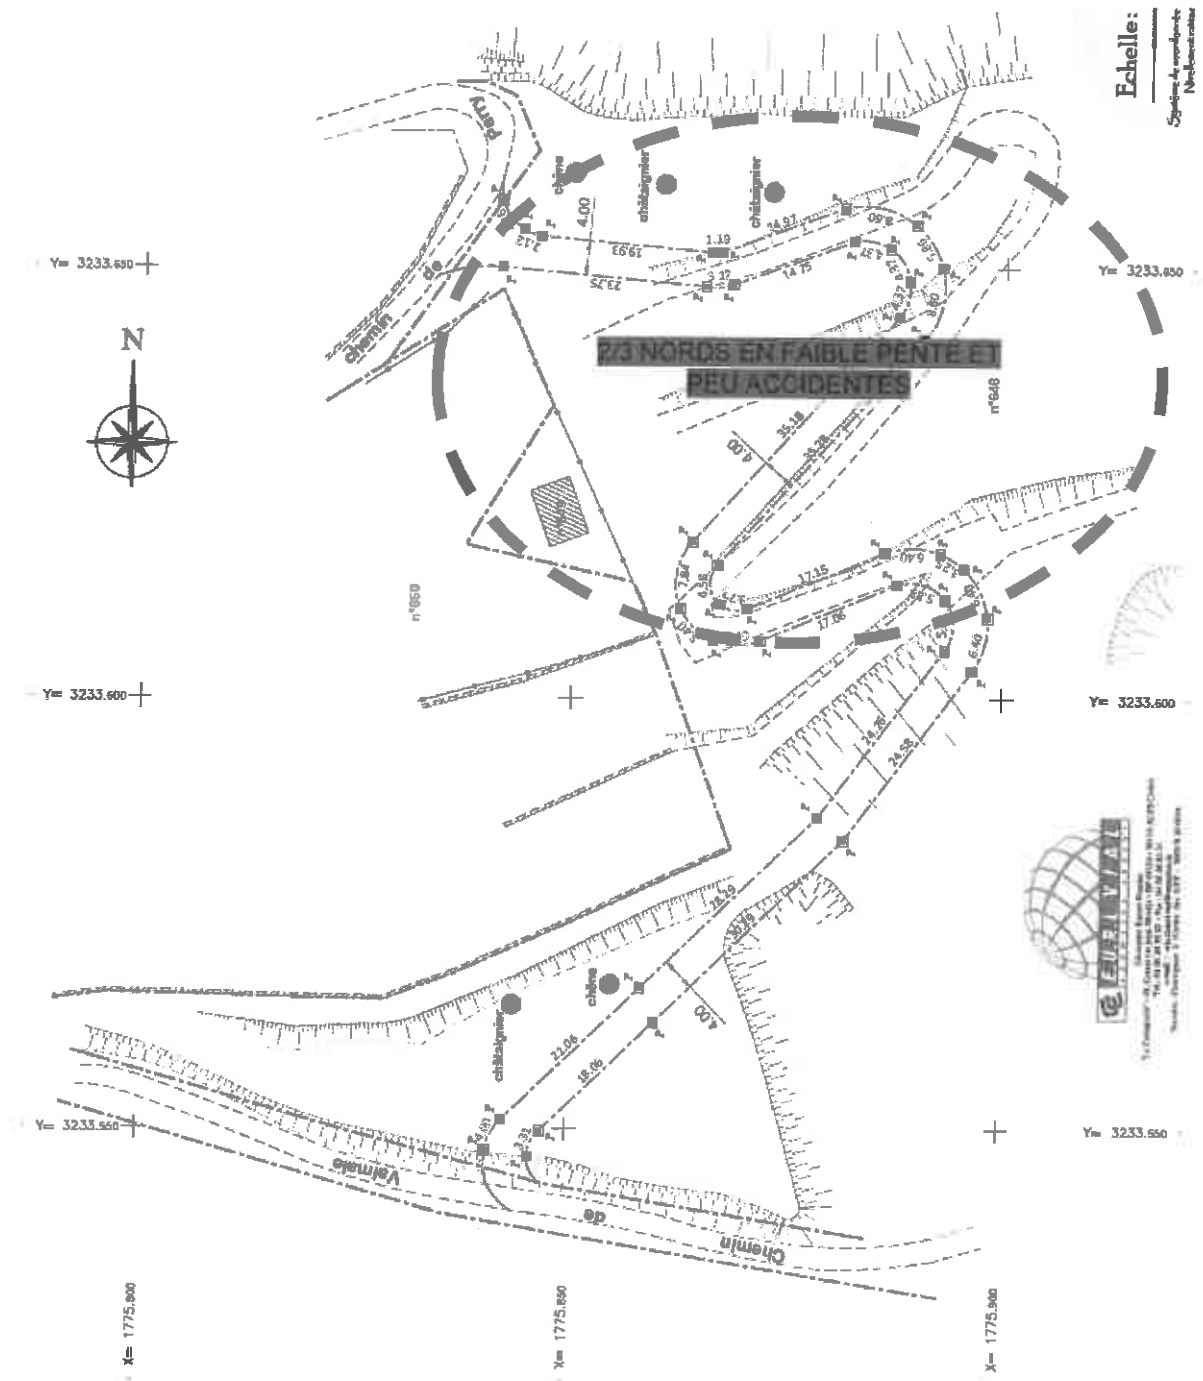
La pente du terrain semble relativement faible à l'échelle générale des deux premiers tiers Nords de la zone d'étude. En l'absence de données topographiques, une estimation visuelle laisse à penser que la pente du terrain est ici voisine de 20% environ avec quelques petites irrégularités (légers talus) d'une hauteur métrique environ.

Figure 8 : Localisation de la partie la moins accidentée d'un point de vu topographique

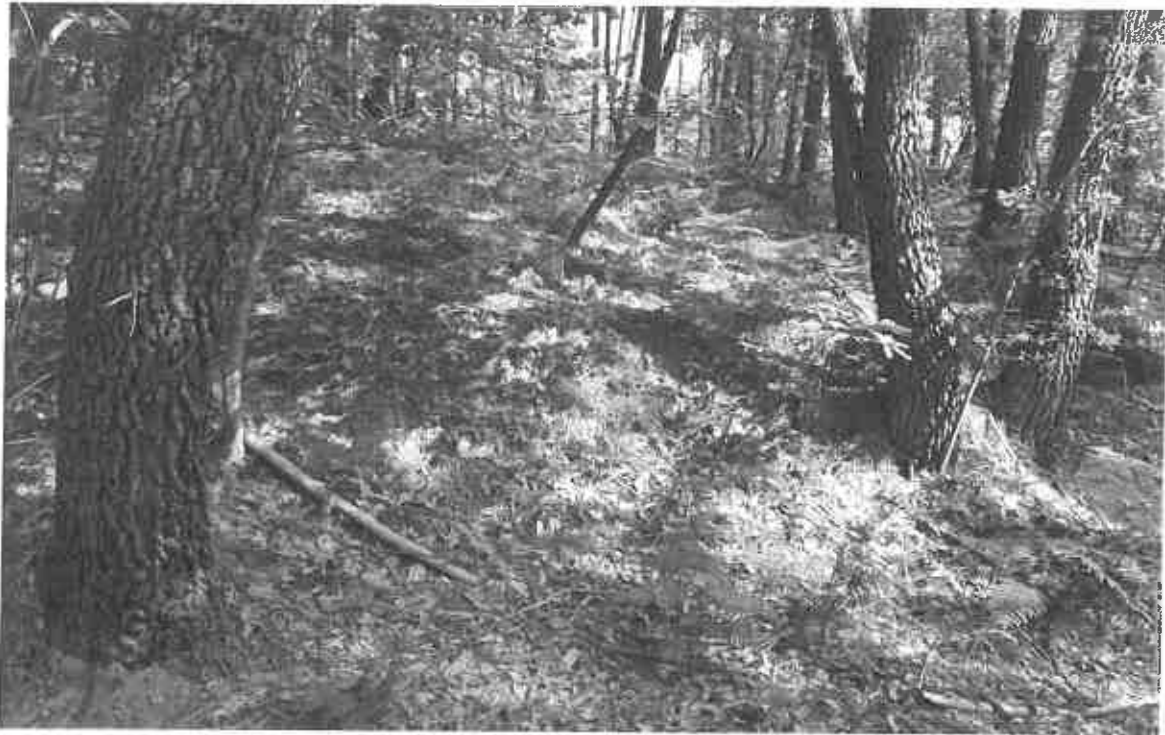
Figure 9 : les deux tiers Nord de la zone d'étude sont en légère pente vers le Sud Est

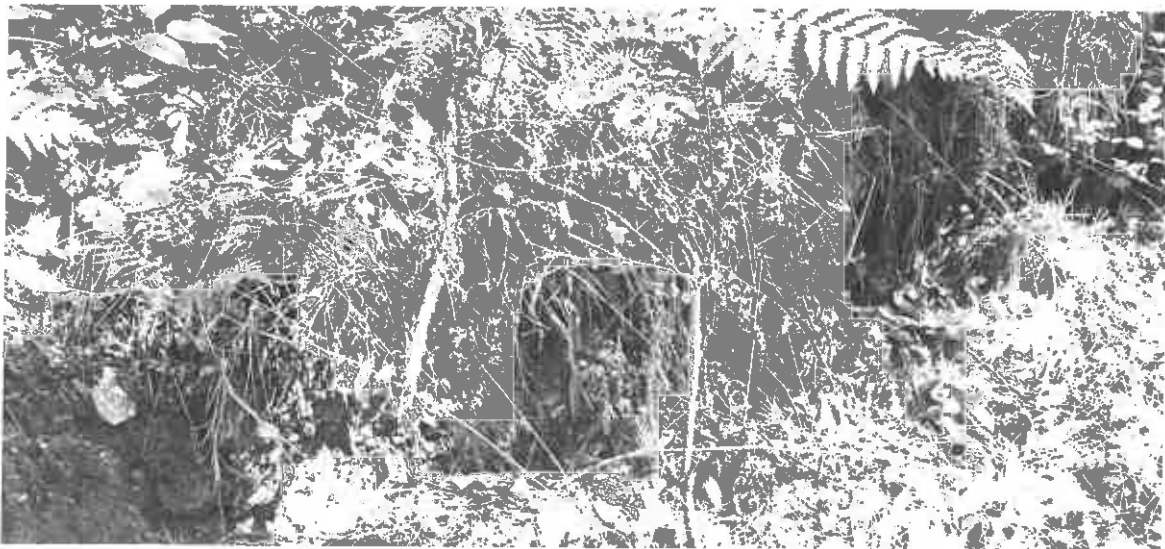
Figure 10 : Colluvions limoneuses peu compactes (se grattent au doigt) recouvertes de mousse

Pour la mise en remblai, nous conseillons de maximiser la réutilisation des matériaux schisteux. Les colluvions nécessiteront, pour être compactées correctement, d'être mise en œuvre avec un suivi des teneurs en eau. En effet, ces sols, s'ils sont trop humides ou trop secs, présentent des difficultés au compactage.

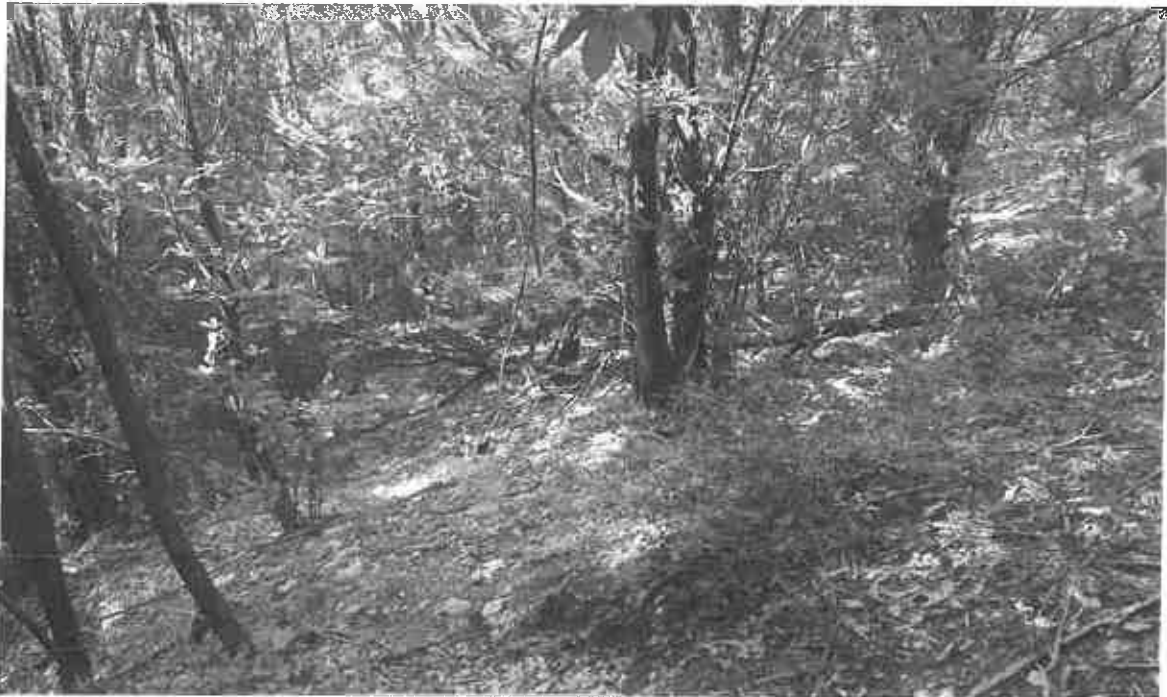
Figure 13 : pentes topographiques plus raides sur le tiers sud du tracé

Sur la partie sud, l'aspect accidenté semble à mettre en lien avec de possibles variations du toit du substratum schisteux. Là encore, aucun élément ne permet de mettre en doute la stabilité du site observé.

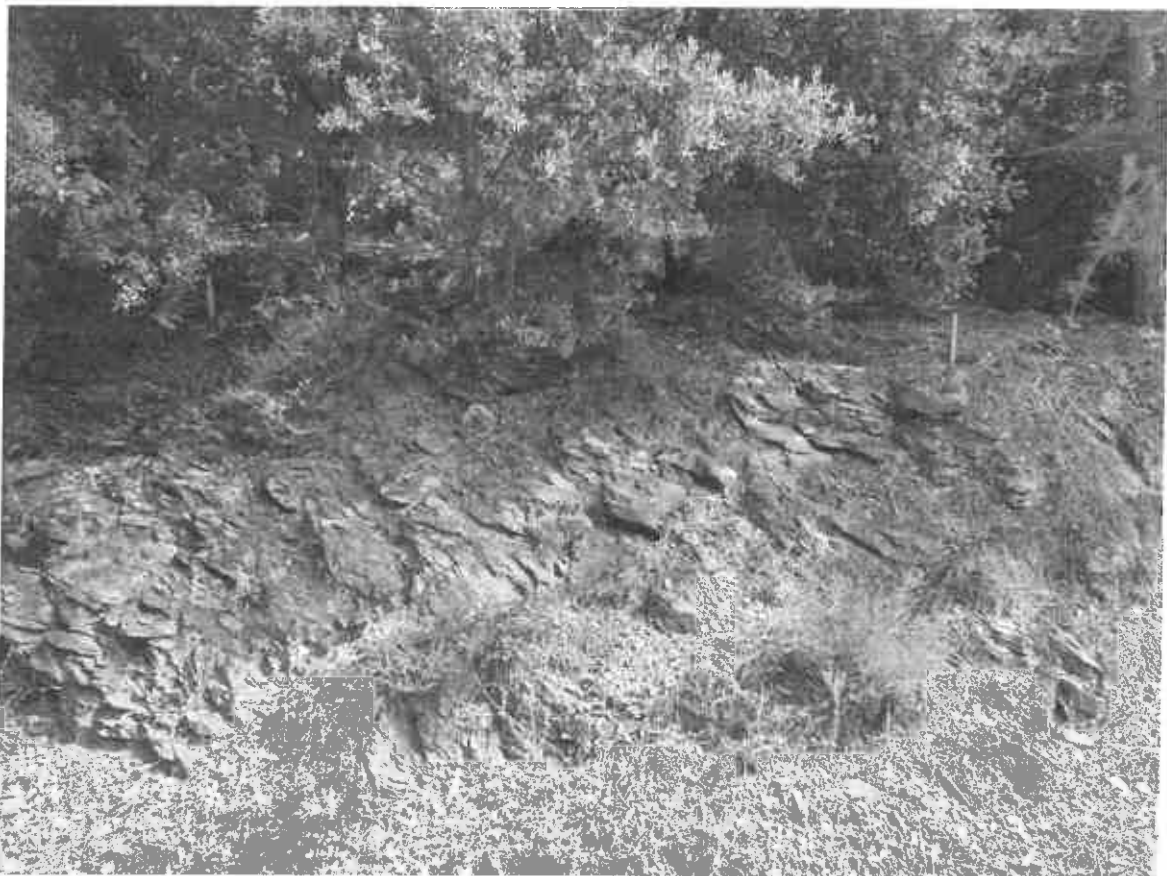
En limite sud, à la jonction avec le chemin de Valmalle, le terrain présente un affleurement d'environ 2.5m de hauteur composé de schistes altérés.

Figure 14 : Affleurement rocheux en limite sud de la zone d'étude

Si des affleurements rocheux pentus sont laissés à proximité de la voirie, il faudrait prévoir une zone (caniveau par exemple) permettant de réceptionner les pierres ayant chuté du talus. Sinon un grillage pare bloc peut être envisagé. Ces ouvrages nécessiteront de l'entretien s'ils sont envisagés.
