## RAPPORT D'ÉTUDE GÉOTECHNIQUE

N° DE DOSSIER	<b>18-0404</b>
LIEU	<b>CHAMBORIGAUD (30)</b>
PROJET	<b>GLISSEMENT DE TERRAIN</b>
TYPE DE MISSION	<b>G5</b>
A LA DEMANDE DE	<b>MAIRIE DE CHAMBORIGAUD</b>
POUR LE COMPTE DE

DATE D'EMISSION DU RAPPORT	REDIGE PAR	RELU / CONTRESIGNE PAR
<b>2 Mai 2018</b>	L'ingénieur Géotechnicien <b>Guillaume FERNEZ</b>	Le responsable technique <b>Jean-Roch PALASSE</b>
NOMBRE DE PAGES DU RAPPORT

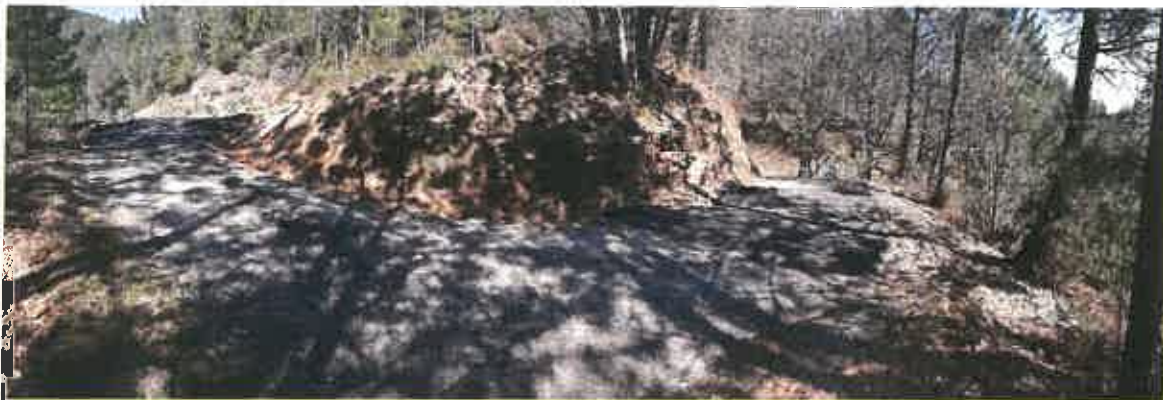
La présente étude concerne l'étude de la faisabilité du confortement d'une route sur laquelle est en train de se produire un glissement de terrain.

Figure 1 : Vue générale du site

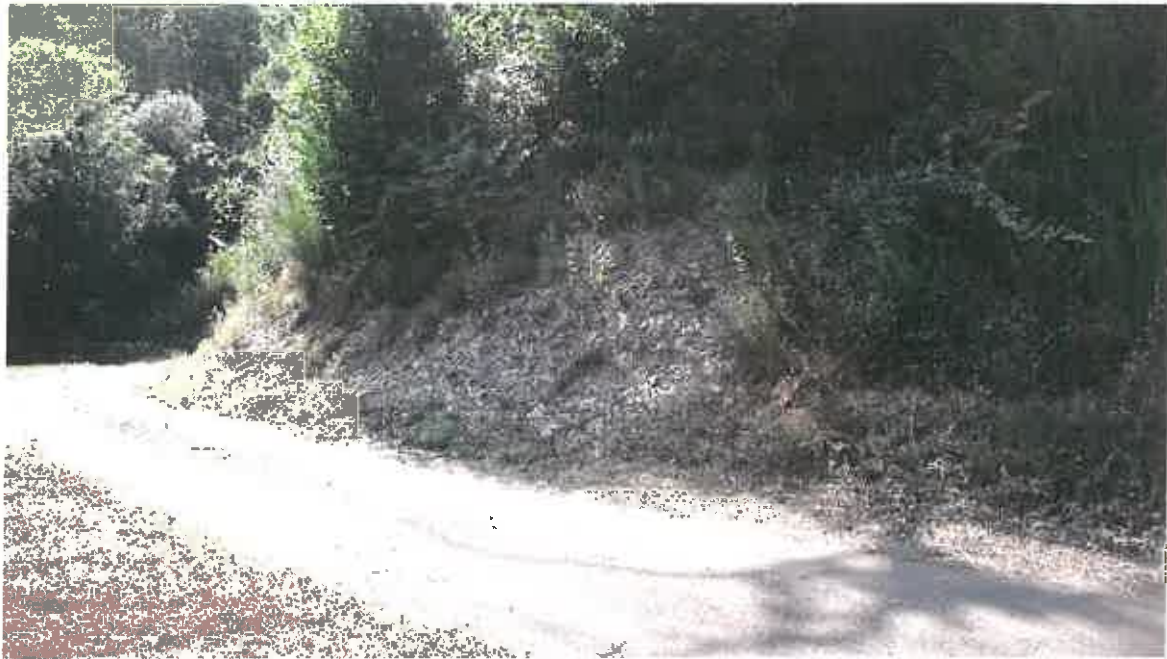
Lors de l'inventaire départemental des mouvements de terrain du GARD, de 2003, le secteur aval de la zone d'étude a été référencé comme présentant un glissement de terrain. Il s'agissait d'un glissement de peau sur le talus surplombant le chemin de Perry, légèrement au nord du franchissement du ruisseau du Lavadou.

Figure 5 : Photo extraite du recensement des mouvements de terrain par COLAS (2003)

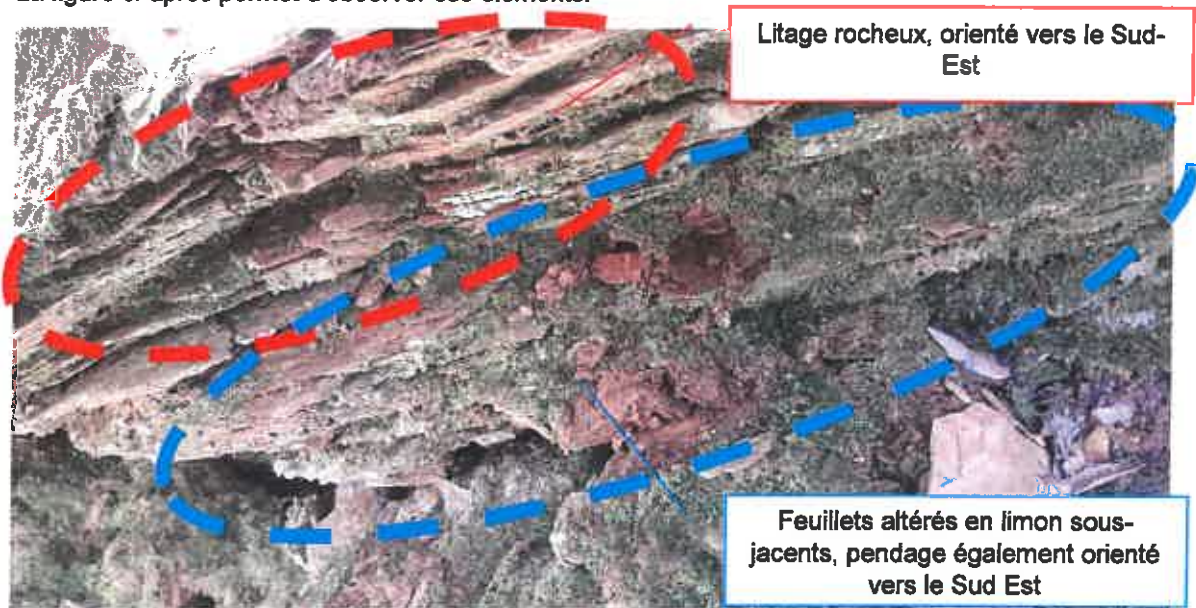
Les affleurements rocheux laissent observer la présence de schiste. Nous noterons que la grande majorité des affleurements présents sur site présentent un pendage de l'ordre de 30 à 45° environ dirigé vers le Sud-Est, c'est-à-dire dans le sens de la pente.

- Un important litage du schiste
- Des passées très altérées en limons, présentant parfois des zones de suintement et une couverture de mousse.

Figure 6 : Litage et altération de la roche

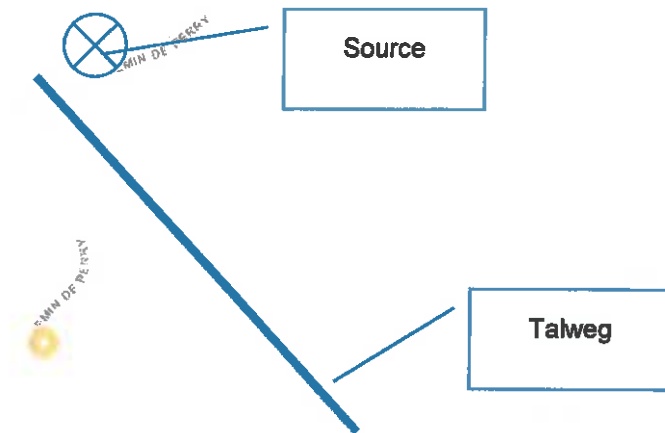
De très nombreux suintements sont observables sur le versant. Notons également la particularité du talweg situé immédiatement à l'Est du terrain étudié, avec la présence d'une source sur le chemin de Perry, en amont de la zone d'étude.

Figure 7 : Talweg et source voisins de la zone d'étude

De nombreux écoulements collinaires sont donc identifiés avec des résurgences diverses, a priori, des secteurs d'altération du schiste liés à ces zones de circulation souterraines préférentielles.

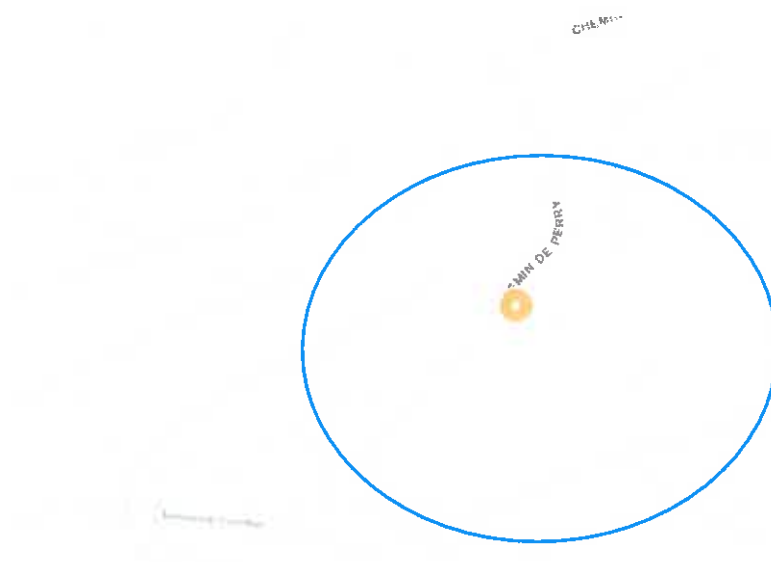
Figure 8 : Emprises approximatives de la ZIG

- De la stabilité du talus situé en partie basse de l'actuelle route, en cours de glissement
- De la stabilité des talus surjacents à la future zone de travaux
- D'analyser, hors zones de glissement, la transition entre l'ouvrage futur et le terrain en place

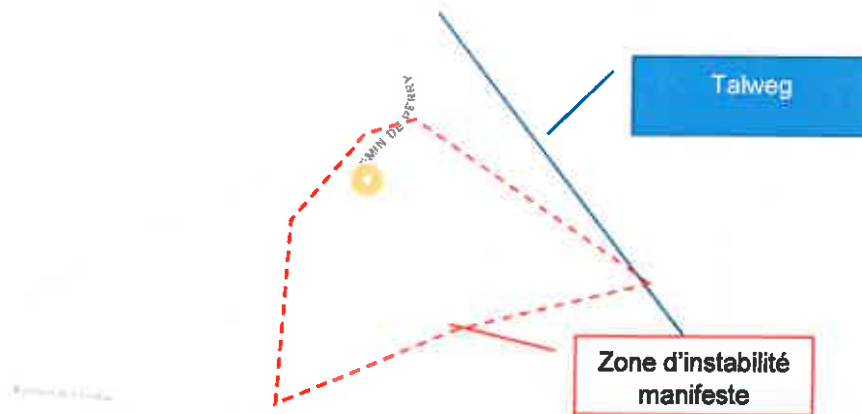
**Les indices de glissement et instabilités sont généralisés depuis le chemin de Perry jusqu'en pied de versant, dans le ruisseau de Lavadou.**

D'après les observations réalisées sur site, la stabilité du versant, depuis le chemin de Perry, jusqu'au chemin du Lavadou apparait préoccupante.

Figure 9 : Schéma de principe pour l'identification de la zone d'instabilité

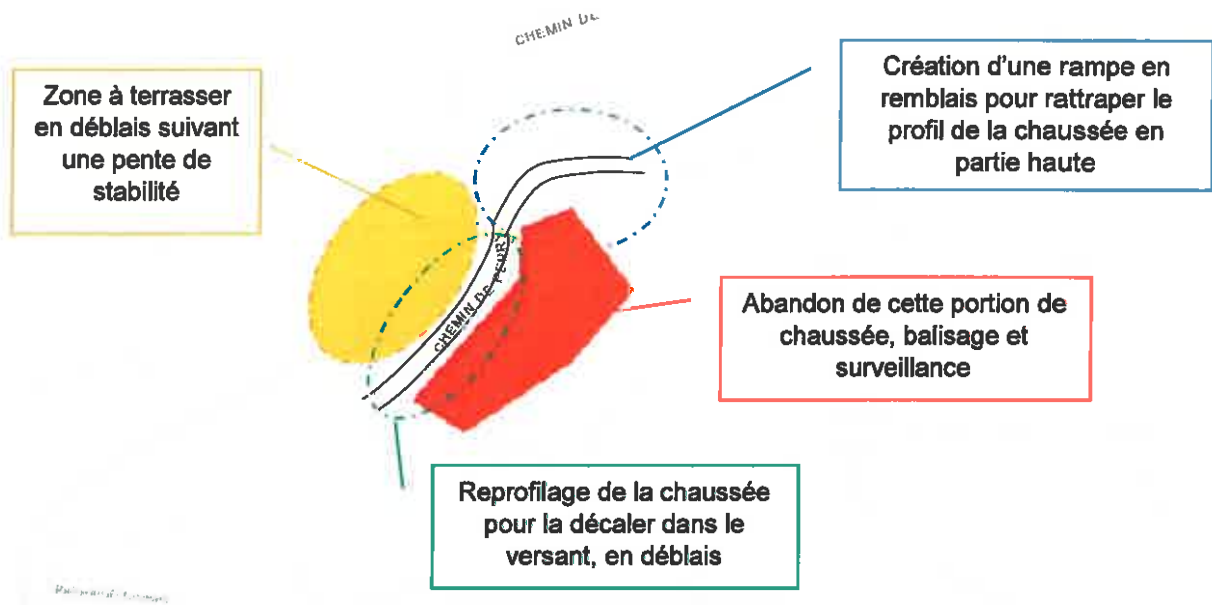
Figure 10 : Modification du tracé de la route

Pour recréer une circulation, nous proposons, au stade actuel des études, de décaler la route par terrassements dans le versant afin que celle-ci s'appuie sur des secteurs en déblais et présentant un niveau de stabilité satisfaisant.

Une meilleure gestion des eaux est également à prévoir pour éviter les phénomènes de ravinement et l'infiltration des eaux sous chaussée et dans le talus.

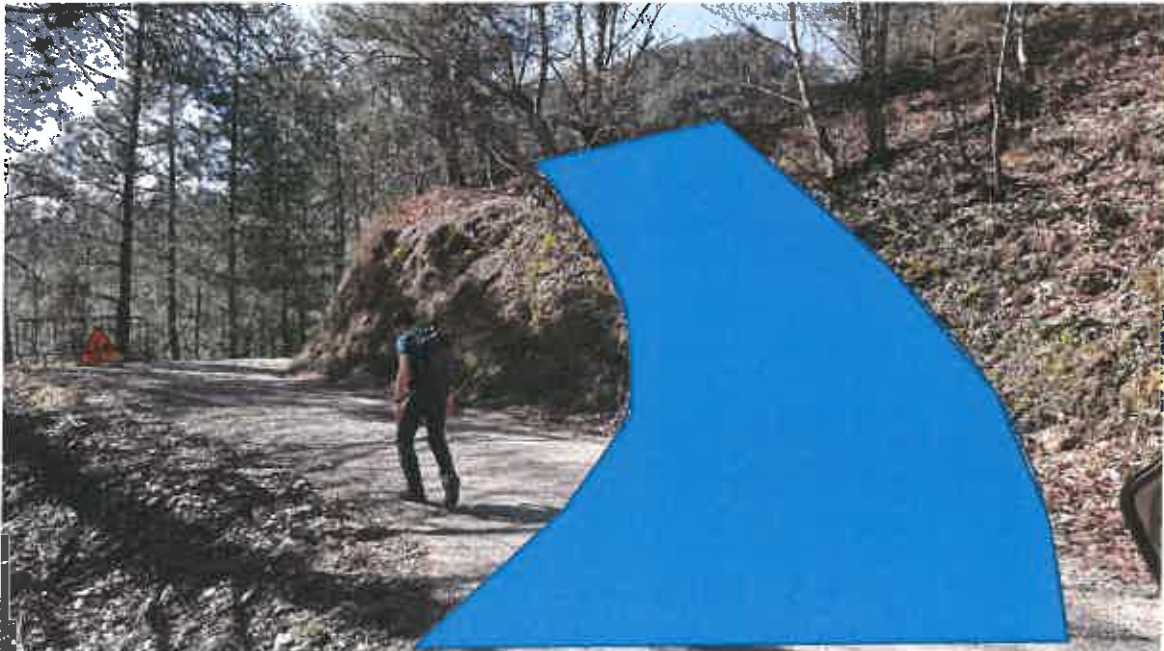
Figure 11 : Création d'une rampe en remblais pour accès à la partie haute du chemin de Perry

- Un levé topographique précis des emprises
- L'étude par un BE VRD des tracés envisageables
- La définition de la qualité des sols au droit des principaux sites de contrainte géotechnique :
  - Au droit de la rampe en remblais
  - Au droit de la zone de recul de la voirie

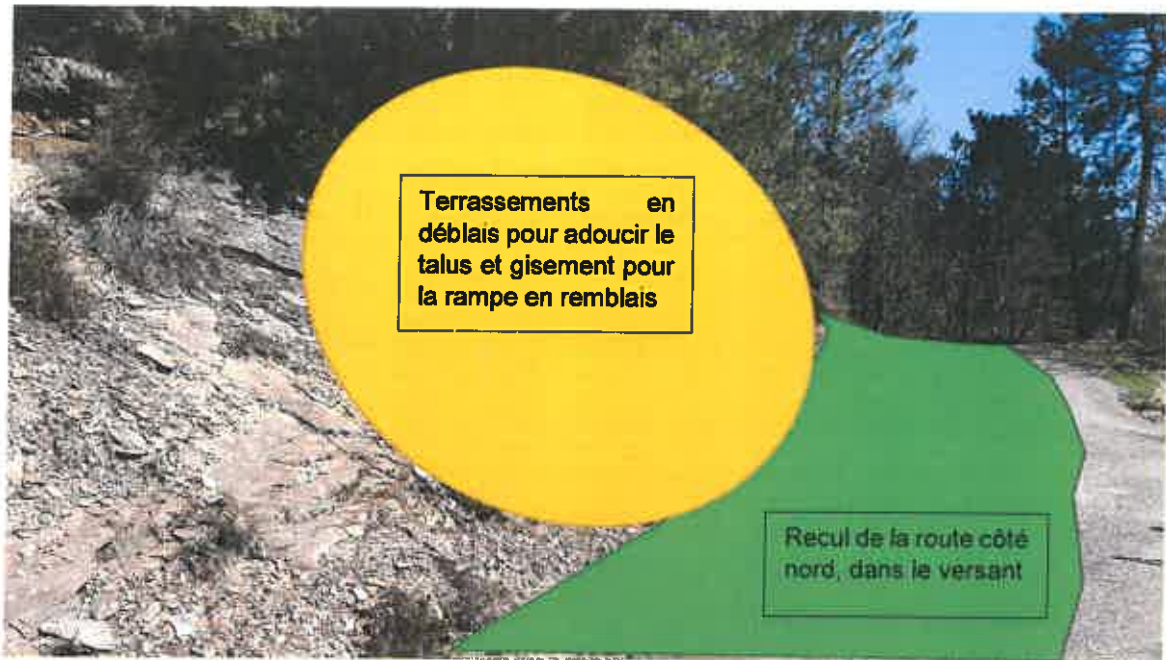
Figure 12 : Recul de la route dans le versant et terrassements en déblais

Les terrassements dans les sols meubles de couverture pourront être réalisés au moyen d'engins classiques. Les terrassements dans le schiste pourront nécessiter l'emploi d'engins puissants, y compris du BRH voire l'emploi de techniques de microminage

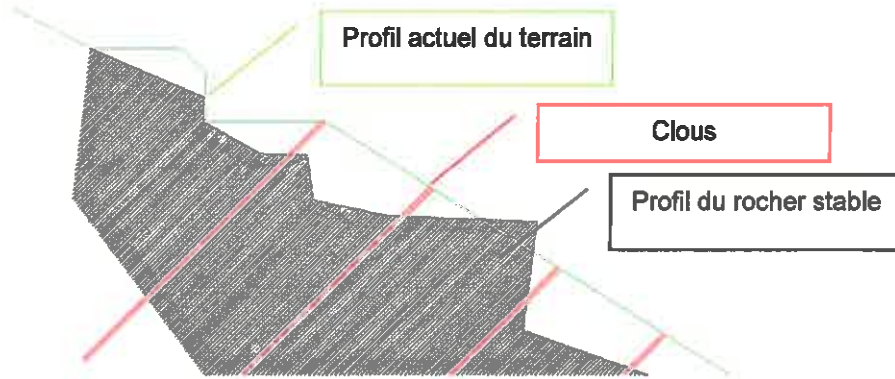
Figure 13 : Schéma de principe d'un confortement par clouage

Cette solution consiste à conforter le talus existant présentant des signes d'instabilité. Au stade actuel des études, la solution la plus adaptée semble consister en un clouage du talus : réalisation de clous en béton armé, s'ancrant dans une couche stable du versant pour maintenir le talus en court de basculement.

- une importante campagne d'investigations géotechniques afin de pouvoir dimensionner la longueur et le maillage des clous à prévoir.
- Un levé topographique précis de la zone afin de pouvoir établir les profils de calcul.
