RAPPORT D'ÉTUDE GÉOTECHNIQUE

N° DE DOSSIER	19-05-123
LIEU	CHAMBORIGAUD (30)
PROJET	CHEMIN COMMUNAL
TYPE DE MISSION	G1 PGC
A LA DEMANDE DE	COMMUNE DE CHAMBORIGAUD
POUR LE COMPTE DE

Il s'agit de réaliser un chemin communal d'une longueur d'environ 350 m afin de rattraper le chemin de Perry en contournant le glissement de terrain qui a eu lieu par ailleurs (et qui a d'ores et déjà fait l'objet d'études géotechniques par notre entreprise).

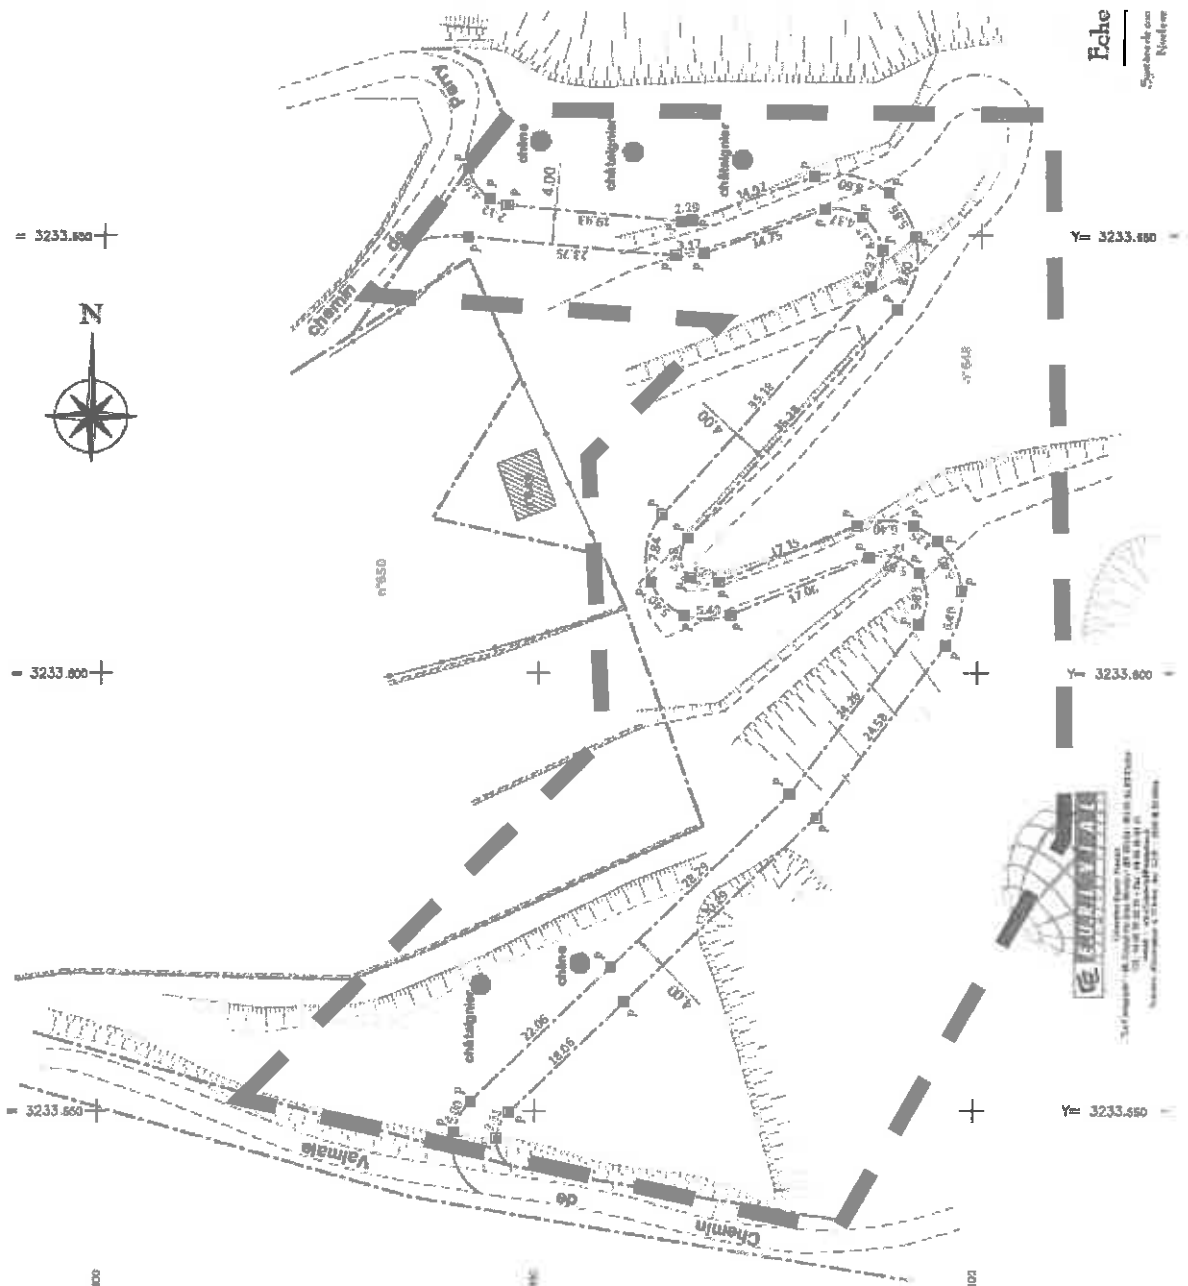
Au regard du projet, de son implantation et des probables remaniements à envisager, la zone d'influence géotechnique est estimée sommairement comme la suivante :
